Valaistus taajamissa

Kuuden kohteen inventointi ja analysointi
johtopäätöksineen

Tielaitoksen
selvityksiä
73/1993

Keskushallinto

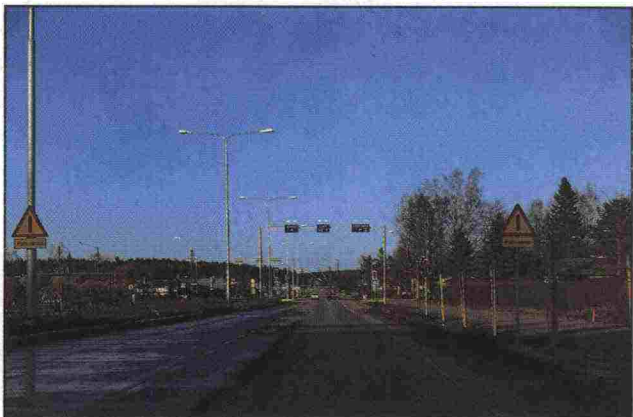
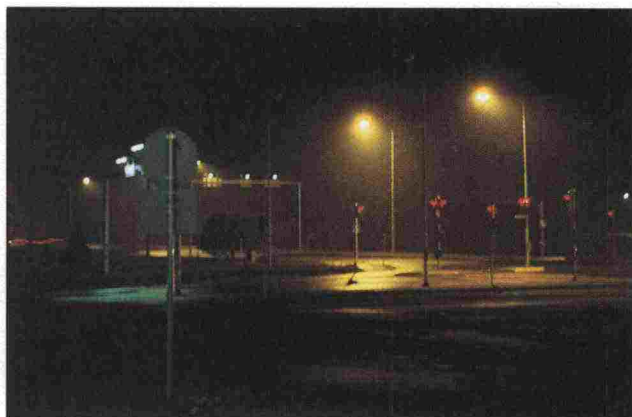
Kuvat 6 ja 7:

Leveän läpikulkuväylän ilmeen muuttaminen taajaman keskustatilaksi edellyttää matalampaa mittakaavaa ja tilaa jäsentäviä elementtejä. Liittymäalueet eivät saisi muodostua pylväsviidakon hallitsemiksi tiloiksi

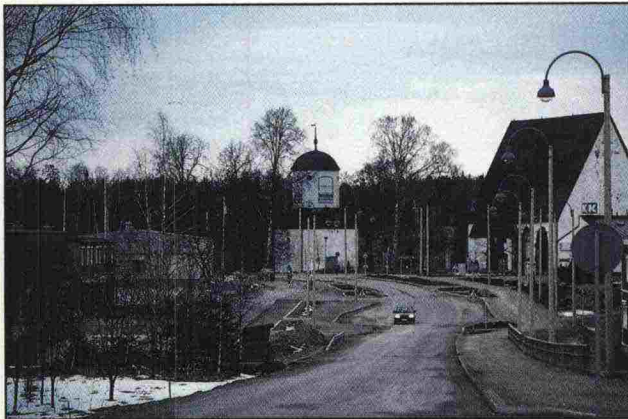
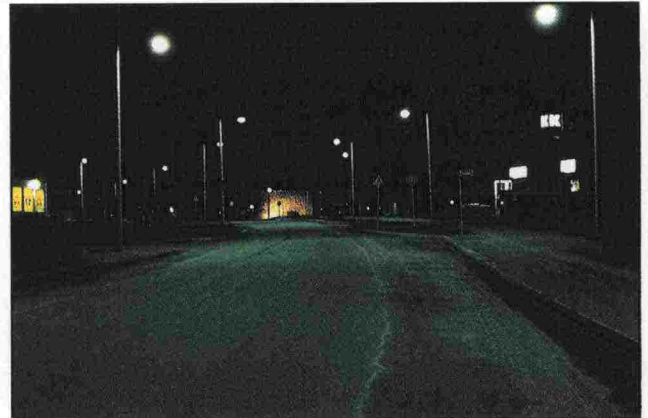
Kuvat 10 ja 11:

Valaistusrakenteiden määrä ja tyyli saavat lähes tulkoon hallitsevan aseman istutusten puuttuessa. Pimeään ajan taajamakuvaan kirkolla ei ole roolia

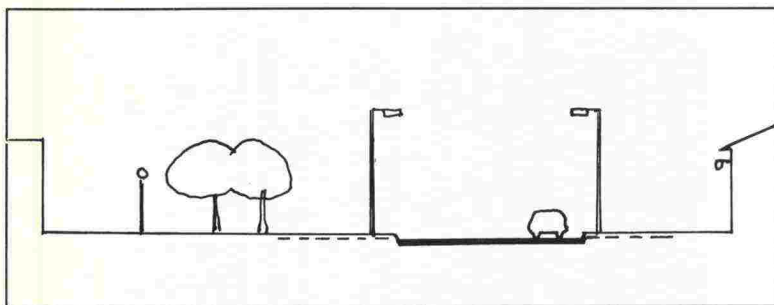
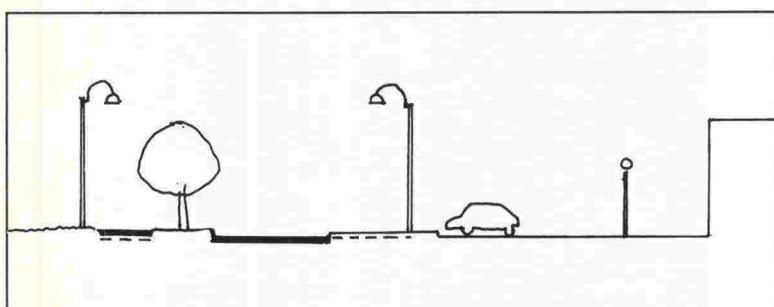
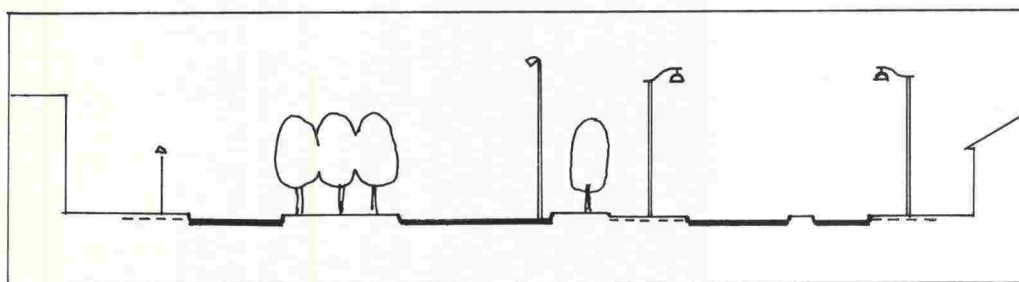
Kuvat 17, 18 ja 19:

Hyvin avara tietila edellyttää rakenteellisia tilarajauksia ja istutuksia. Valaistuksella voidaan luoda kahdentasoinen mittakaavatunnelma. Yksittäisiä korkealle nousevia valaisinjonoja tulee välttää

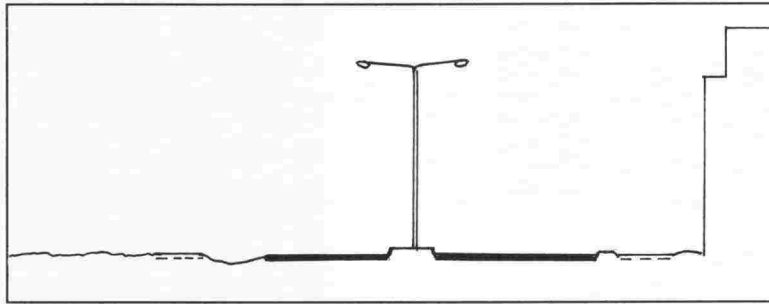
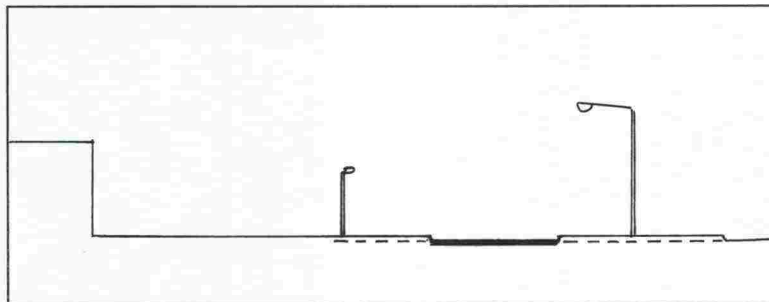
Kuvat 20 ja 21:

Tietila ei enää hahmotu keskustan katuna. Mittakaavan muuttaminen edellyttää hyvin perusteellisia muutoksia. Tällöin kustannusten minimointi ei luo pohjaa tavoitteiden saavuttamiselle

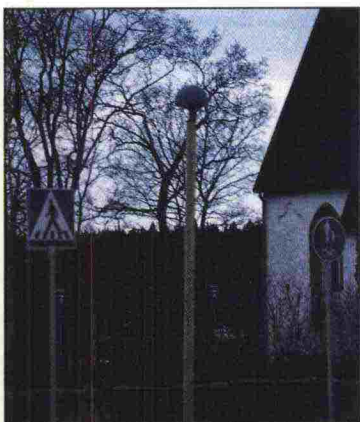
Kuva 22:

Matala, paksuhko puupylväs voi vaikuttaa kömpelöltä

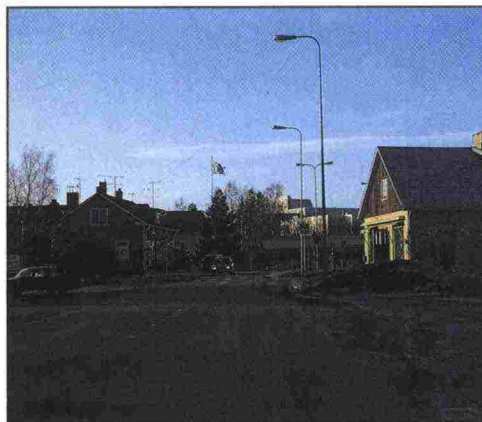
Kuva 23:

Siro, mutta liian korkea pylväs ei sovi matalaan keskustarakenteeseen

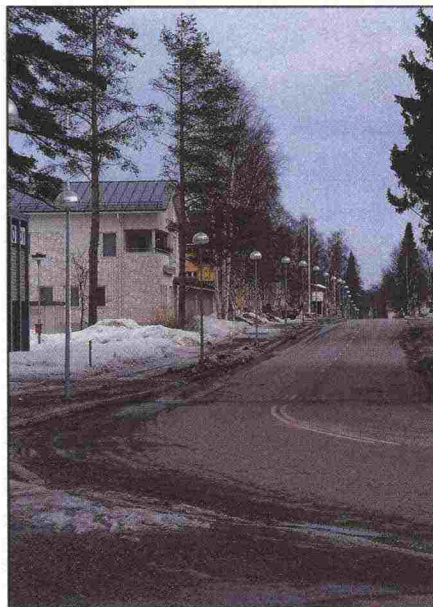
Kuva 25:

Vähäliikenteisen kaavatien valmisvalaisin maa-lattuun pylvääseen yhdistettynä. Ongelmana on häiritsevän tiheä sijoitus, kun mittakaava on haluttu pitää matalana

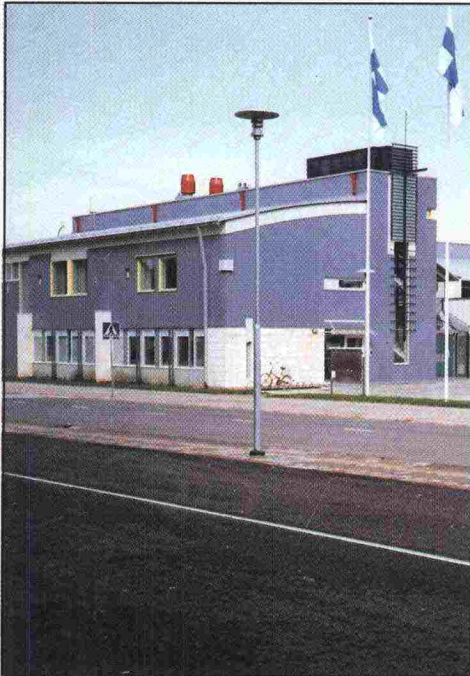
Kuva 26:

Arkkitehtonisesti viimeistelty, kaunismuotoinen kevyen liikenteen valmisvalaisin. Ongelmana on valaisimen riittämätön teho

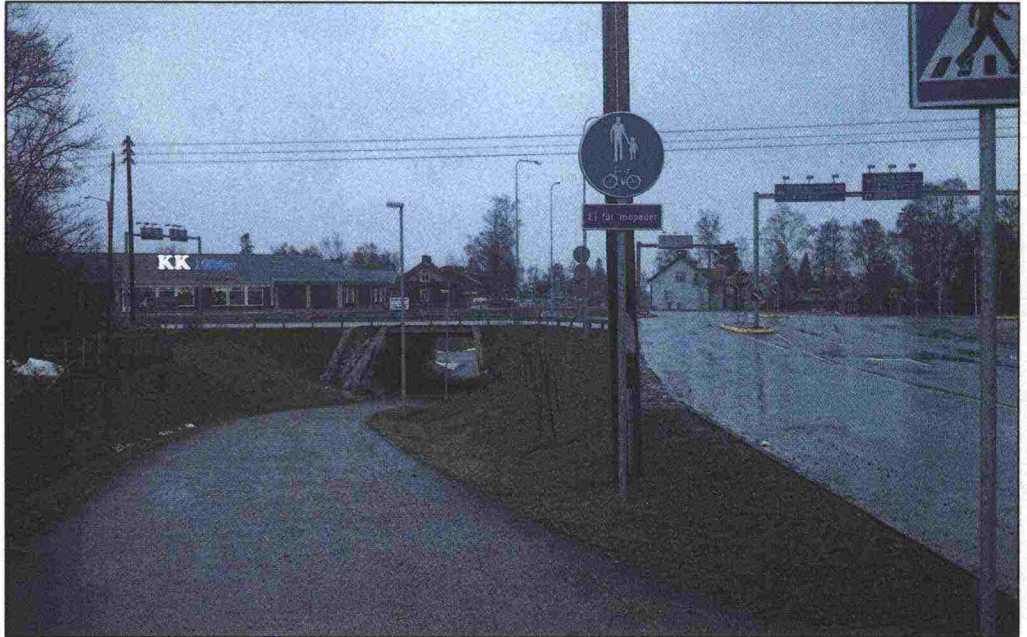
Kuva 30:

Alikulkukäytävien valaistuksessa on inventointikohteissa noudatettu tavanomaista, varsin vaatimatonta valaistustapaa. Alikulkukäytävissä on niukasti valoa ja aukolle johdattavat pylväsvalaisimet olivat häiritseviä liittymäalueen ympäristökuvassa. Hyvä, johdattava ja jalankulkuyhteyksiä korostava valaistus silta-arkkitehtuuriin sopivana osoittautui puutteelliseksi.

Tavanomainen alikulun valaistusratkaisu (Närpiö)

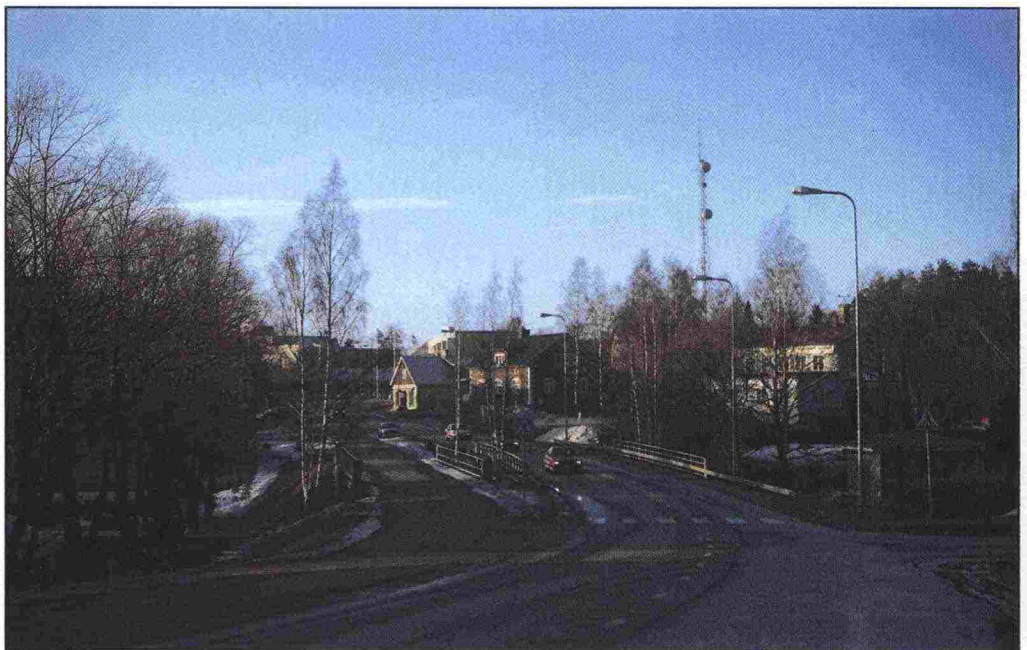
Kuva 31:

Tarkastelukohteissa ei oltu huomioitu sillan merkitystä muutoskohtana taajamakuvaan, vaan yleensä tievalaistus jatkui yli sillan korostamatta siltarakennetta tai ympäröivää maisemaa. Vesistösiltojen kohdalla jäi joissakin tapauksissa kaipaamaan veden erottumista siltaa ylitettäessä.

Sillan valaistus voisi selkeämmin viestiä muutoskohtaa siirryttäessä lähestymisjaksolta keskusta (Mäntsälä)

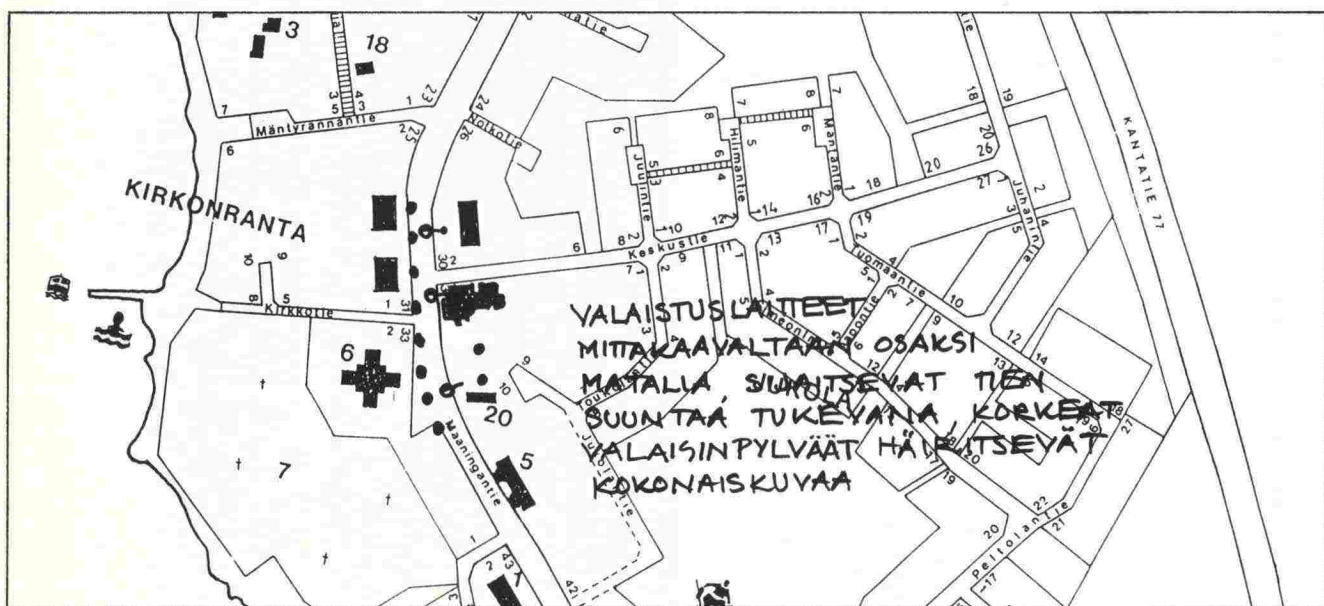
Aukioiden kohdalla valaisin on mittakaavaltaan matala ja tyyliltään siro ja viimeistely, kunnantalon arkkitehtuuriin hyvin sopiva. Valaisimet eivät tue sijainniltaan aukioiden hah-

mottumista vaan noudattavat ajoradan reunalinjaa korostaen tien asemaa keskustassa. Kolme kookasta tievalaisinta ovat mittakaavaltaan ja tyyliltään keskustaan sopimattomia.

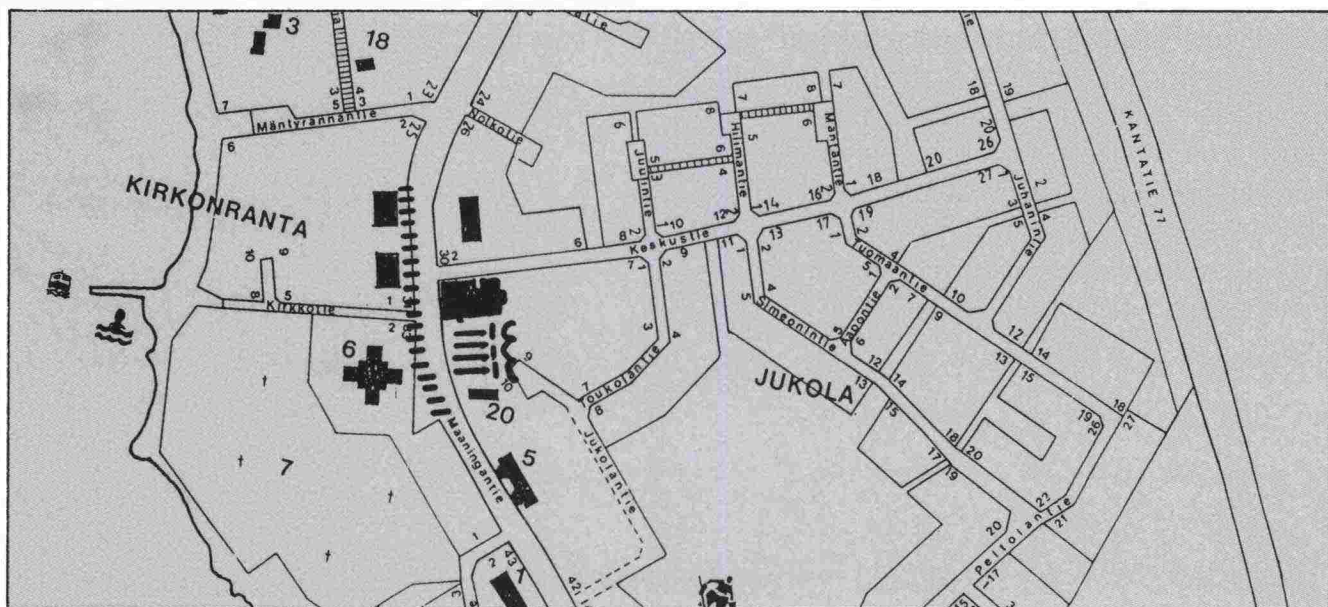
Sisäantulojaksot on tavoitteen mukaisesti valaistu. Keskustassa muodostuu tien läpime-
nevää linjaa korostava nauhamainen valais-

tus. Mittakaava on matala. Lisäksi korkea tievalaistus jatkuu läpi keskustan korostaen tien valta-asemaa keskustassa. Kirkko ja kunnantalo ovat valaistuja, palotorni ei.

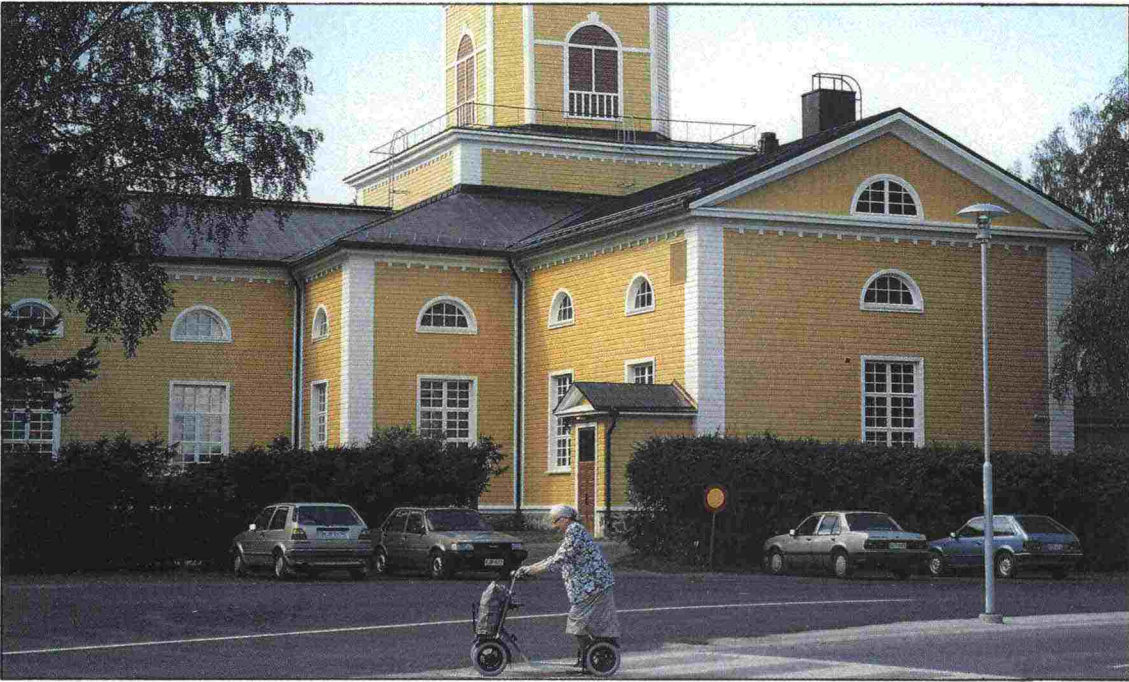
Aukiomainen tilahahmotus ei toteudu kirkon edustan jäädessä asfalttipintaiseksi. Valaisinlaitteet olisivat tärkeä yhdistävä tekijä

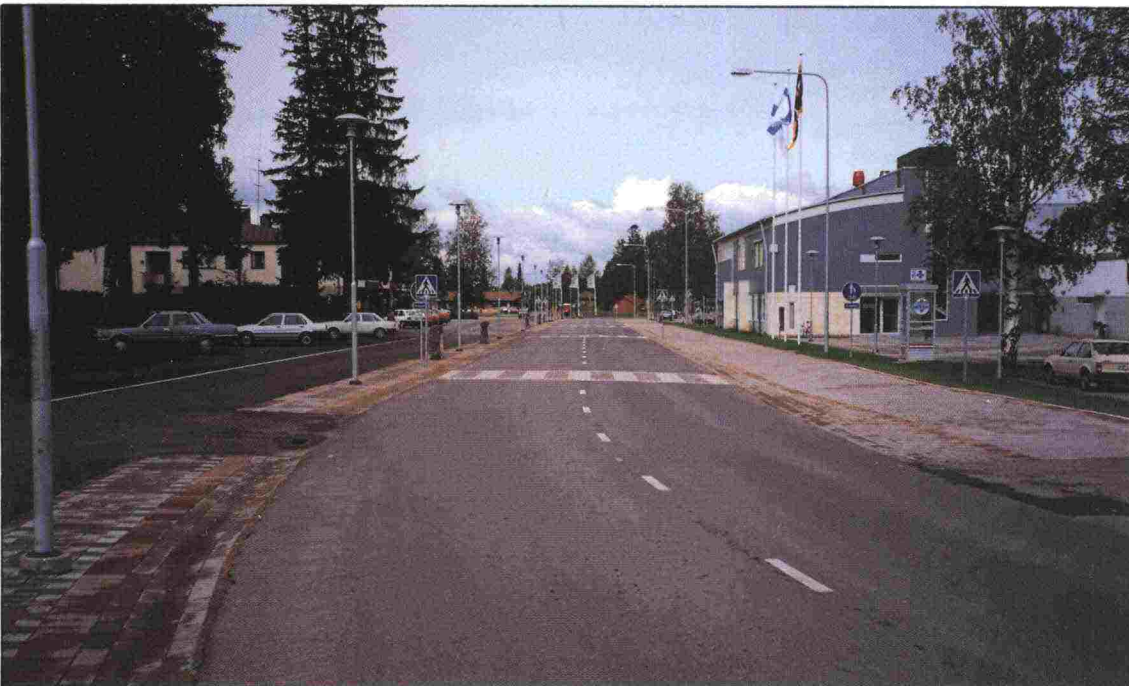
Matalien valaisinpylväiden sijoitus tielinjaa noudattavana ei tue aukiomaisen tilavaikutelman syntymistä. Alkuperäisen suunnitelman mukainen valaisin on tyyliltään

hyvin taajamakuvaan sopiva, mutta liian heikkotehoinen. Tievalaisimet ovat tarpeelliset, mutta ristiriidassa taajamakuvan kanssa

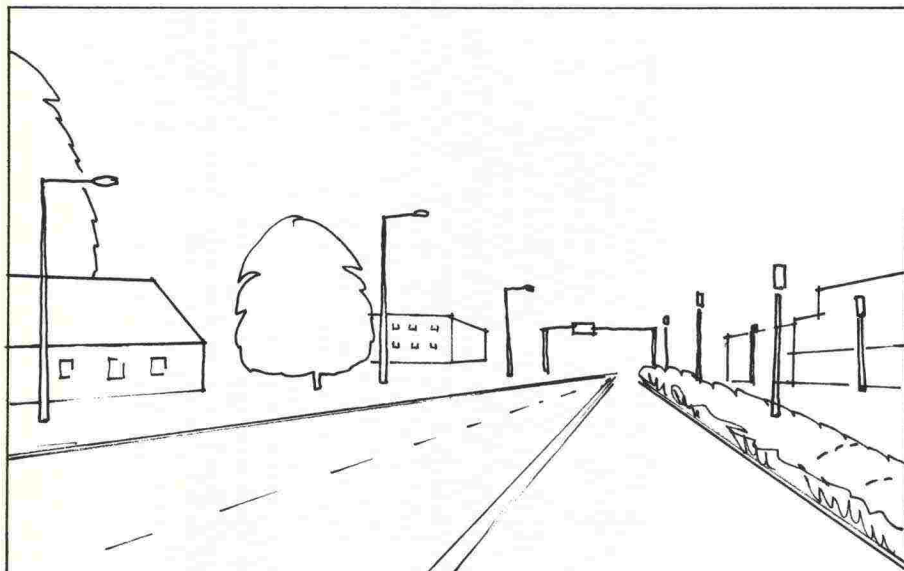
Ratkaisumahdollisuus

Valtatie ja liikkeiden edustojen pysäköintitila voitaisiin jäsentää mittakaavallisesti eri korkuisin ja -tyylisin valaistuslaittein. Myös rajaavia istutuksia tarvitaan

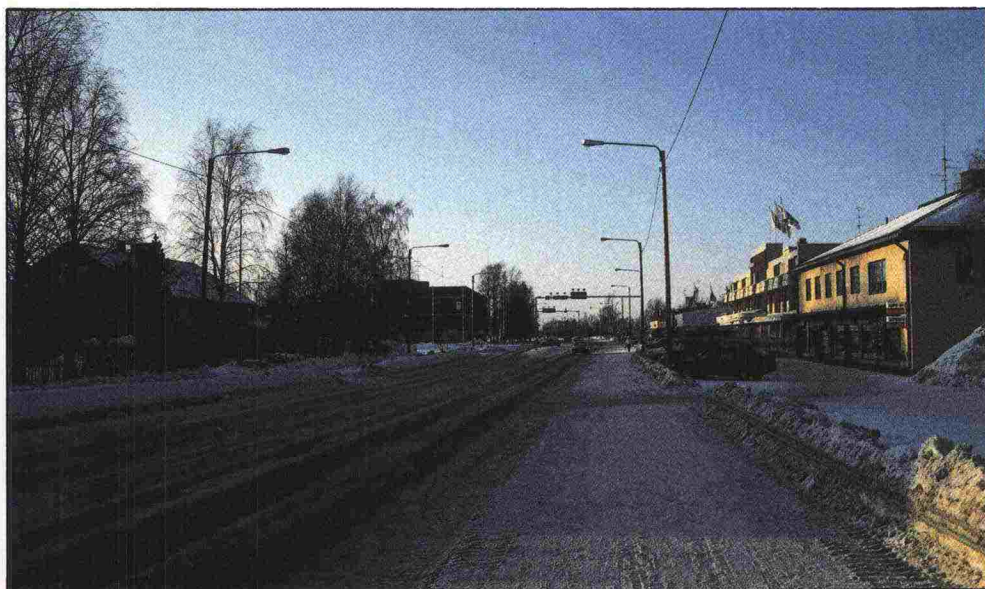
Nykytilanne

Puupylväät ilmajohtoineen ainoana valaistuslaitteena eivät riittävästi selkeytä erityyppisten tilojen jäsentelyä

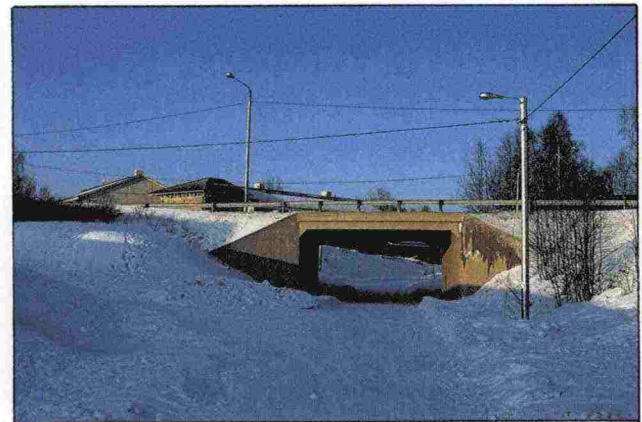
Jalankulkijan ympäristöä voisi parantaa matalammin, kaunismuotoisemmin valaistusratkaisuin

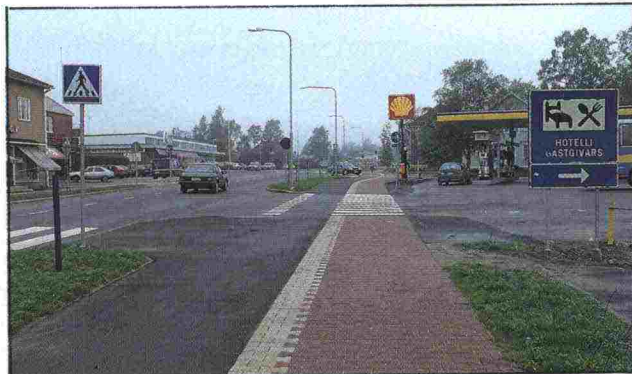
Nykytilanne

Matalien rakennusten rajaama tietila edellyttäisi kohtalaisen matalia valaisinpylväitä. Ryhdikäs tyyli eheyttäisi sekavaa näkymää. Matalat jalankulkutilan valaistusratkaisut voisivat korostaa tilan poikittaisia yhteyksiä. Nykytilanteessa valaistusratkaisut ovat ylikorkeita, eivätkä ne muodosta taajamakuvaan eheyttävää ja rikastuttavaa kalustesarjaa.

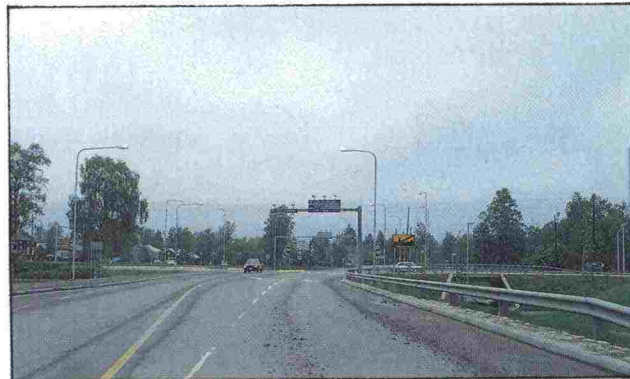
Nykytilanne

Keskustajakson porttimainen vaikutelma voisi taajamakuvassa alkaa selkeästi sisäänatuloliittymästä. Matalammat valaisinpylväät voimistaisivat erilaista vaikutelmaa. Myös tyylin muutos on tärkeää

Nykytilanteessa ei muutosta keskustaan tultaessa huomaa

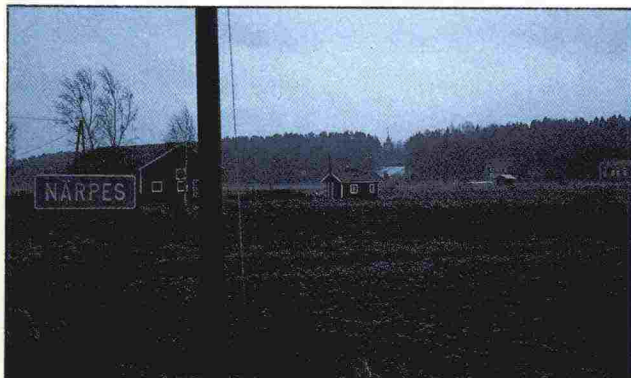
Sisääntulo taajamaan hahmottuu selkeästi. Taajama rajoittuu eheänä. Kirkko maamerkinä tulisi olla valaistuna näkyvä jo kaukaa katsottaessa

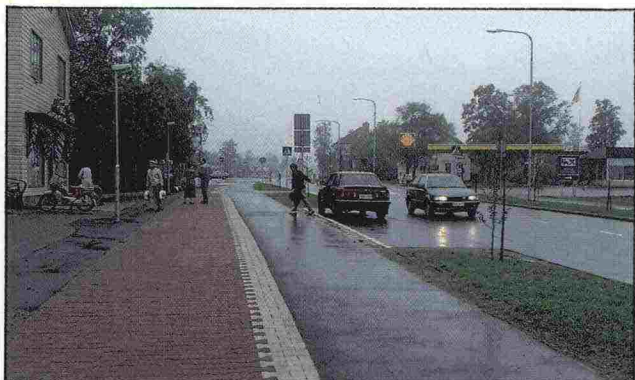
Valoisaan aikaan jalankulkupintojen väri hallitsee taajamakuva

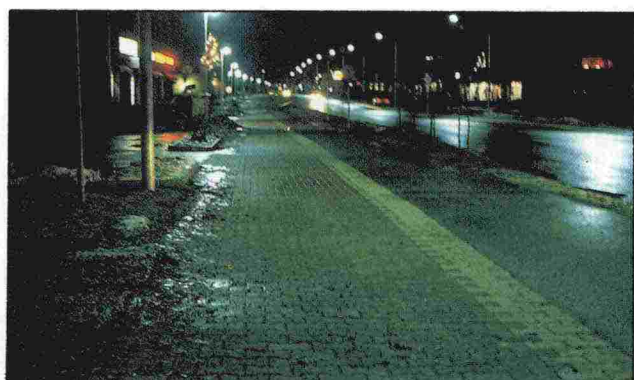
Pimeään aikaan väri menettää tehonsa, koska käytetty valonlähde ei riitä toistamaan pinnoitteen oikeaa väriä

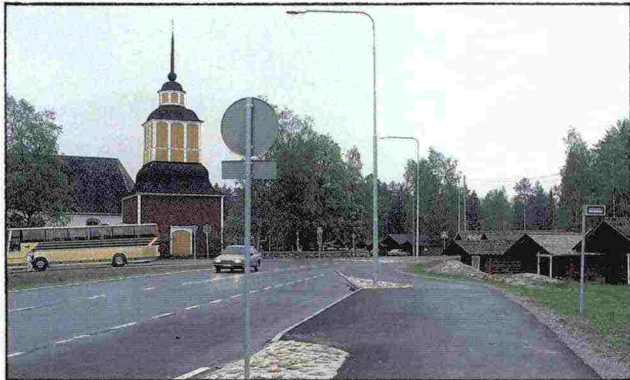
Herkässä kirkon ympäristössä valaistus ja valaistuskalusteet ovat häiritseviä päivällä ja yöllä. Valon väri ja valaistuskalusteiden mittakaava sekä ulkonäkö eivät sovi historialliseen ympäristöön

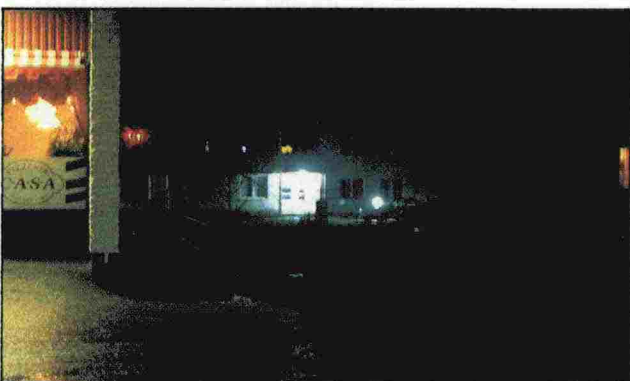
Keskustan tietilasta avautuu pimeällä joitakin mielenkiintoisia näkymiä

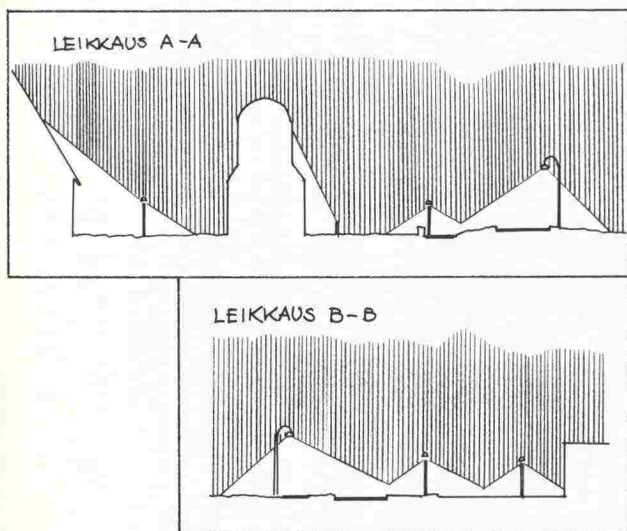
... nykytilanne, keskustaosuus

Erikoisvalaisimet on toteutettu kirkkomiljöön arvot huomioiden keskustassa.

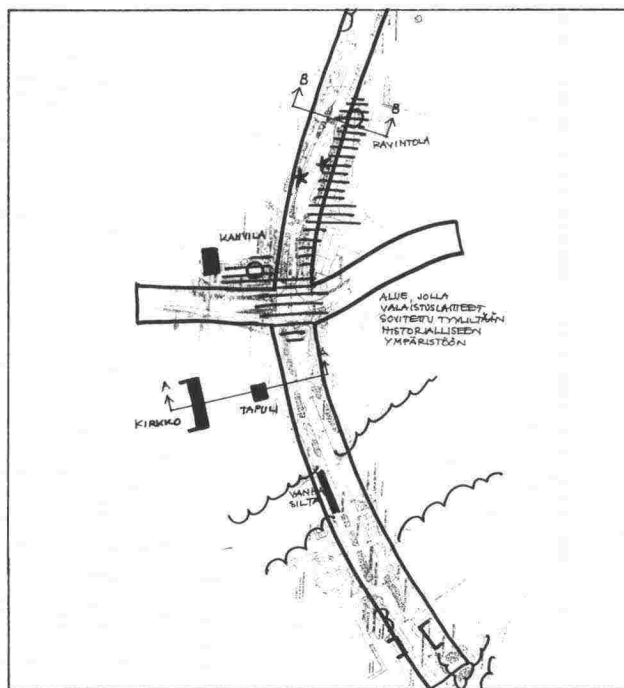
Erilaisia ratkaisumahdollisuuksia valaistusratkaisujen sovittamiseksi kirkkonäkymään (Suunnitteluvaiheen luonnoksia)

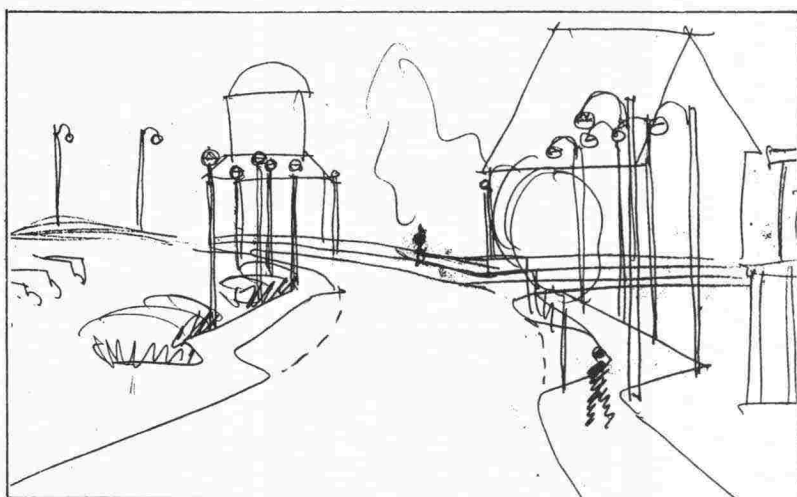
Kirkon asema lähestymisnäkyssä tulee olla kohokohtainen ja häiriötön. Matalat pylväät sisäkaartessa jättävät näkymän avoimeksi. Valaistus ei näin toteudu teknisten vaatimusten mukaisesti

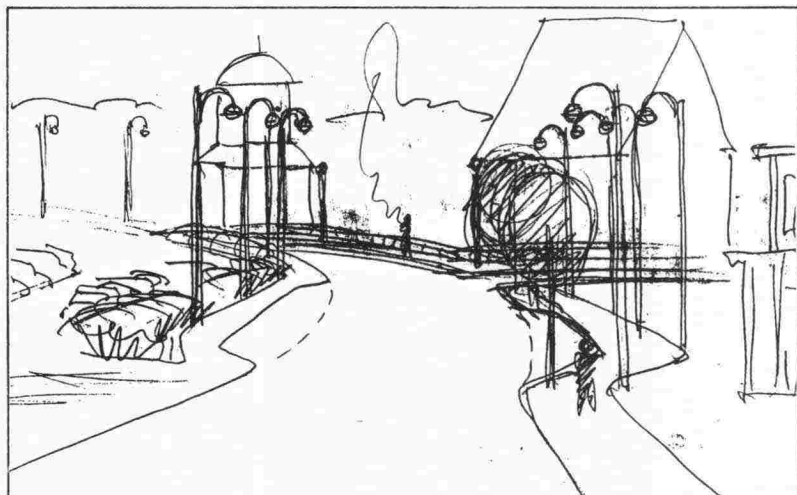
Tekniset vaatimukset täyttävä valaistusratkaisu. Voimakasmuotoinen, suuri asennuskorkeus alkaa muodostua kilpailevaksi aiheeksi kirkon näkyssä

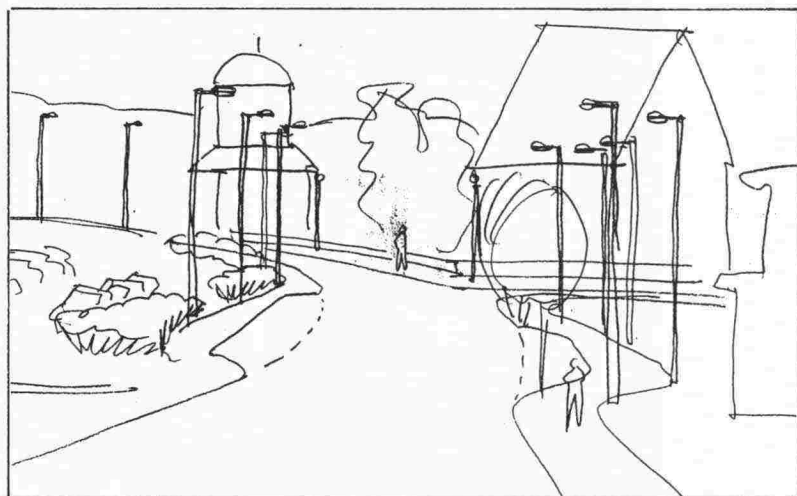
Tekniset vaatimukset täyttävä valaistusratkaisu. Valaistusratkaisujen runsasta lukumäärää visuaalisena hälynä voidaan kompensoida vaatimattomalla ulkonäöllä

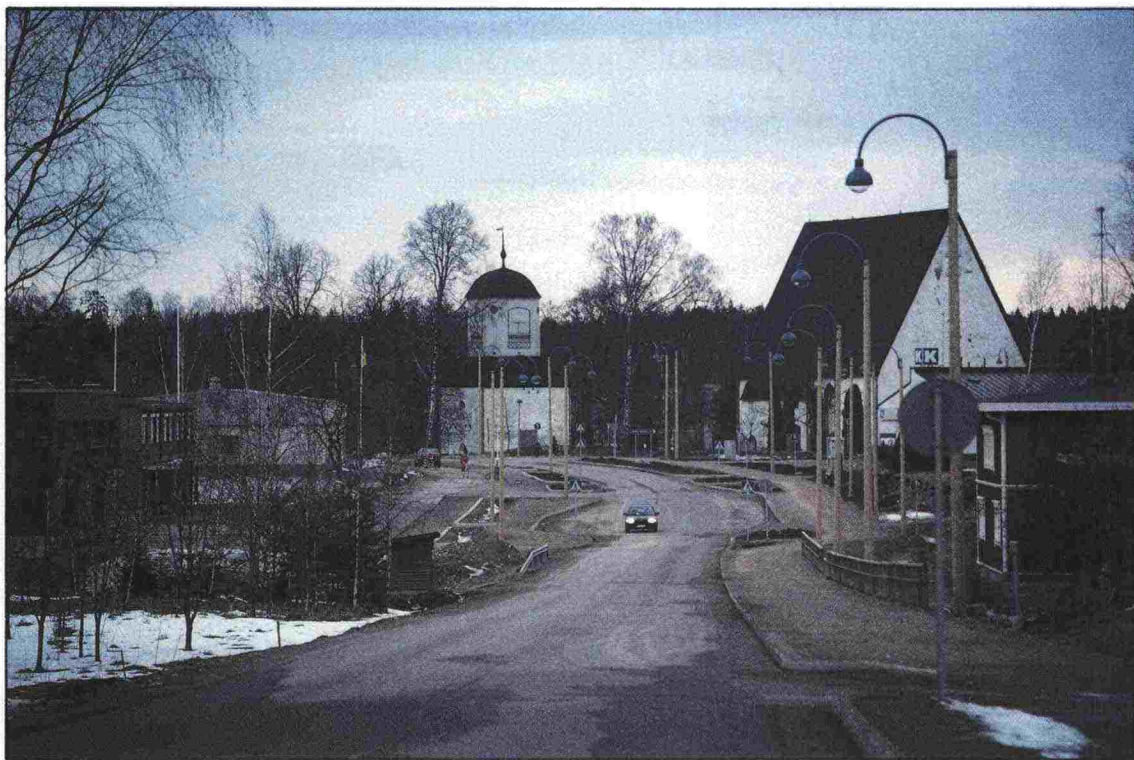
Valaistusrakennukset hallitsevat keskustanäkymää

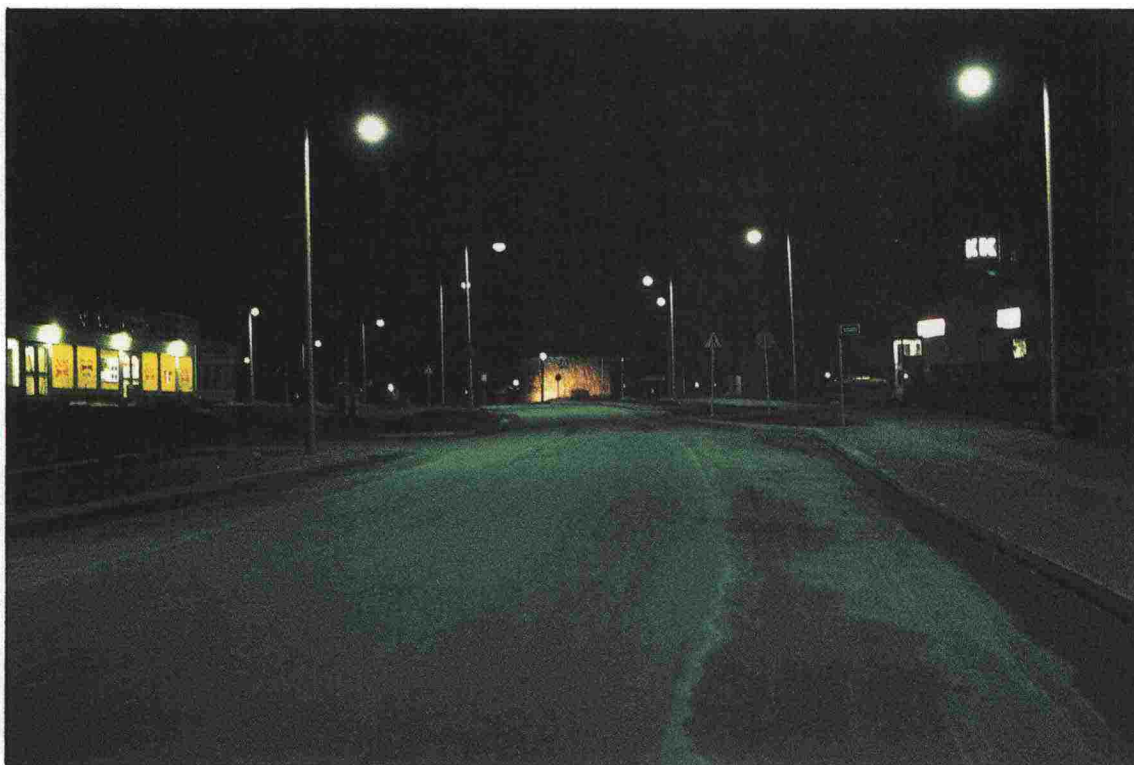
Myös pimeään aikaan tievalaistus on hallitsevana

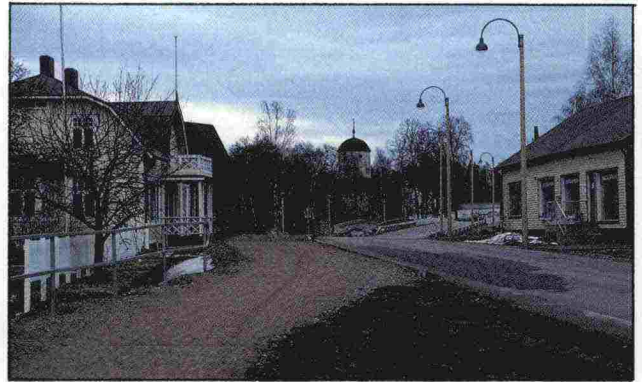
Talojen kohdalta alkaa keskusta. Myös valaistuslaite vaihtuu tässä erikoismalliseksi

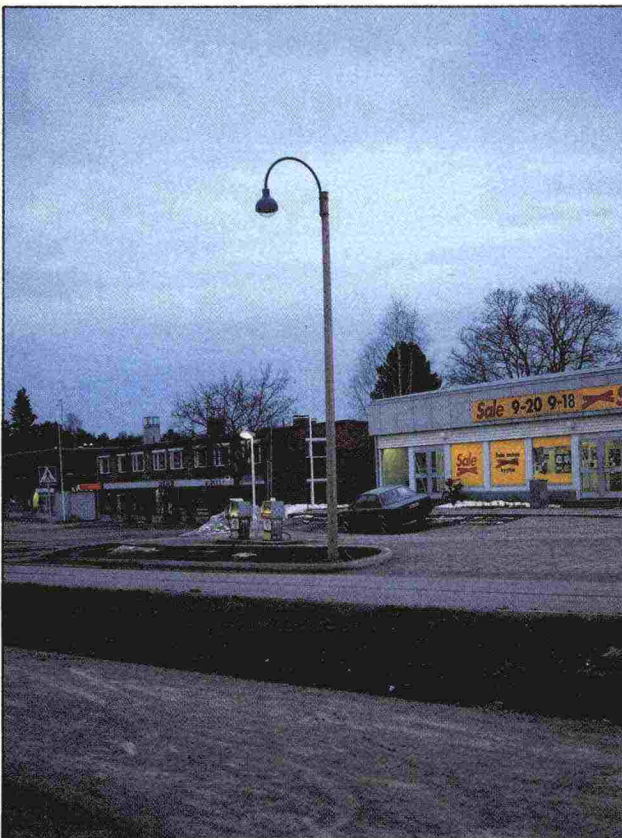
Valaistuslaitteen rooli korostuu puiden puuttuessa

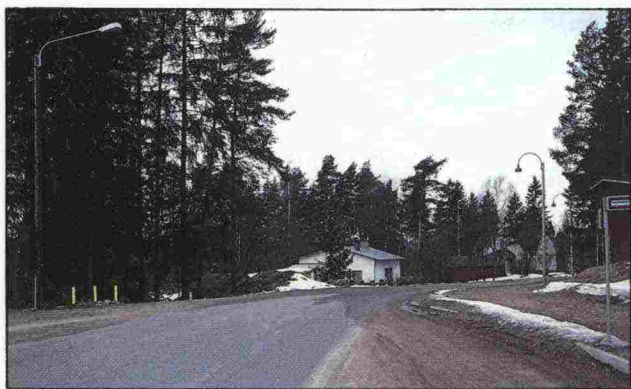
Mutkasta alkaa keskusta. Valaistusrakenteen tyyli muuttuu

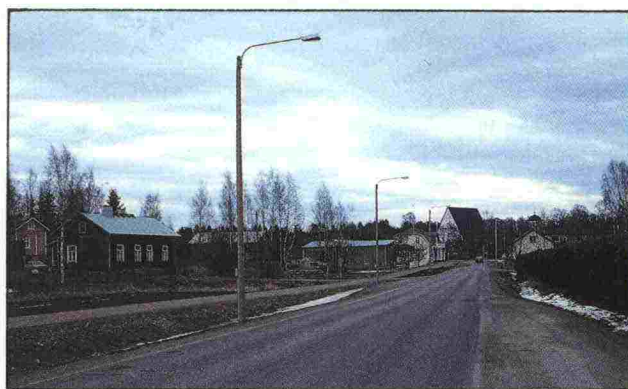
Tullaan kohti keskustaa. Puupylväinen tievalaistus korostaa sisääntulojaksoa

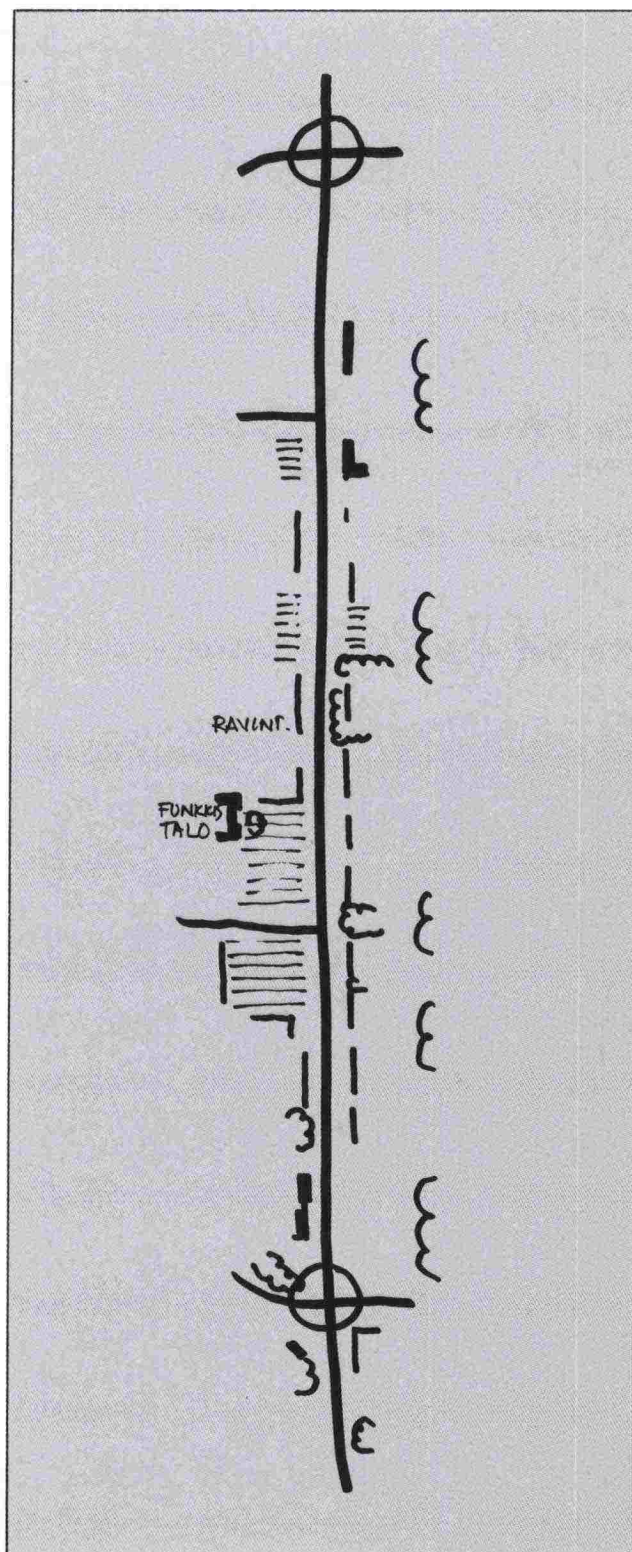
... nykytilanne, keskustaosuus

Keskustan valaistustavoitteet toteutuvat hyvin. Rakennusten julkisivujen valaistustavoite on osin toteutunut, tosin korostuminen voisi olla

näkyvämpikin. Negatiivista on kahden huoltoaseman mainoksien korostuminen pimeän ajan näkymässä.

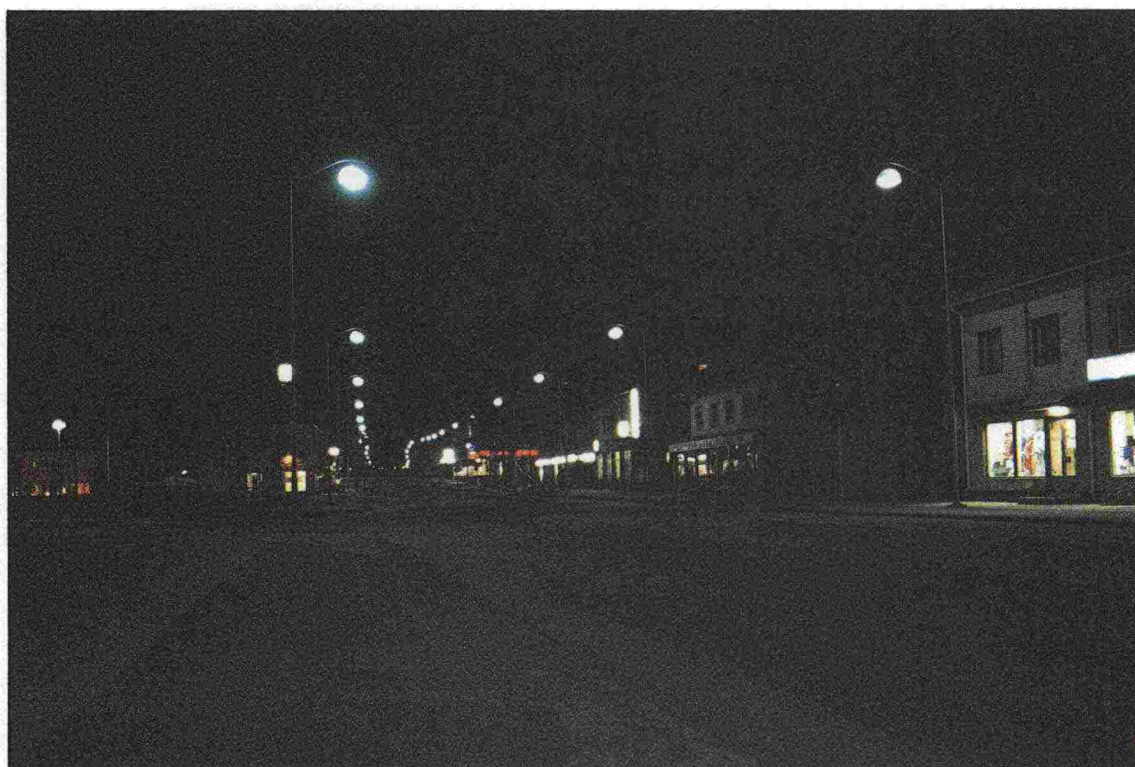
Pimeällä valaistusrakennuksen muoto ja väri eivät näy korostetusti, mikä muuttaa yö näköympäristön rauhallisemmaksi

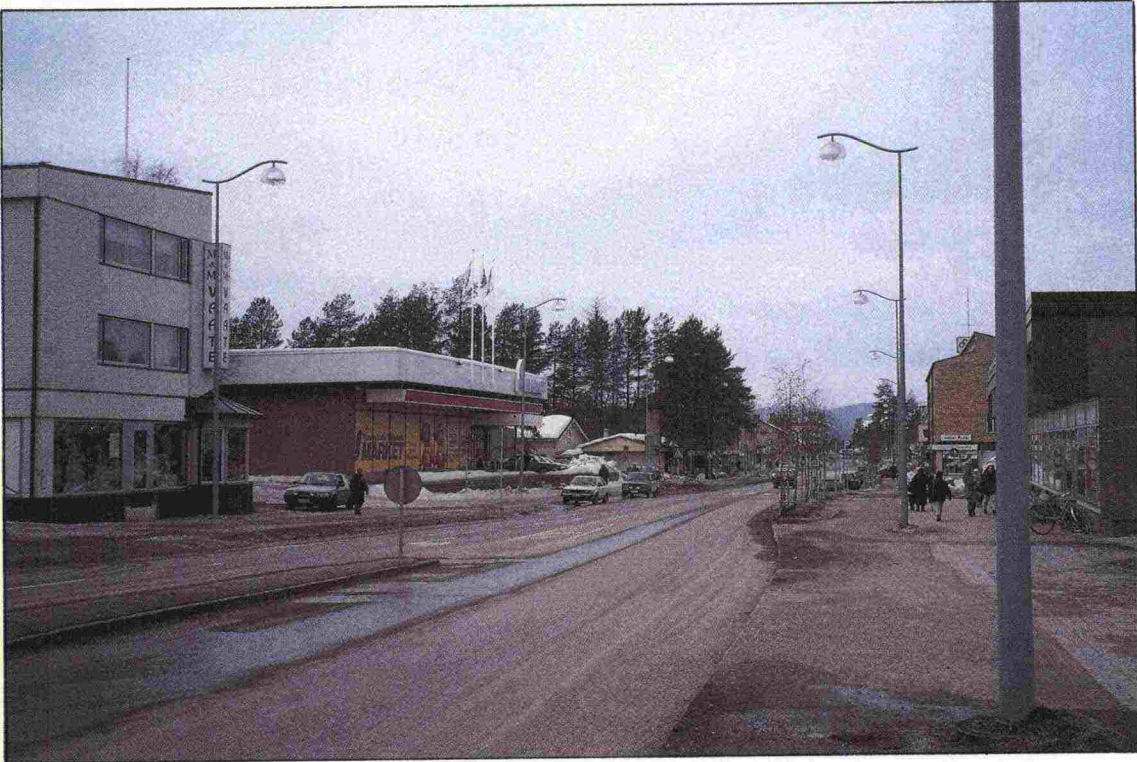
Sekavassa näkymässä valaistusrakennukset tuovat yhtenäisyyttä

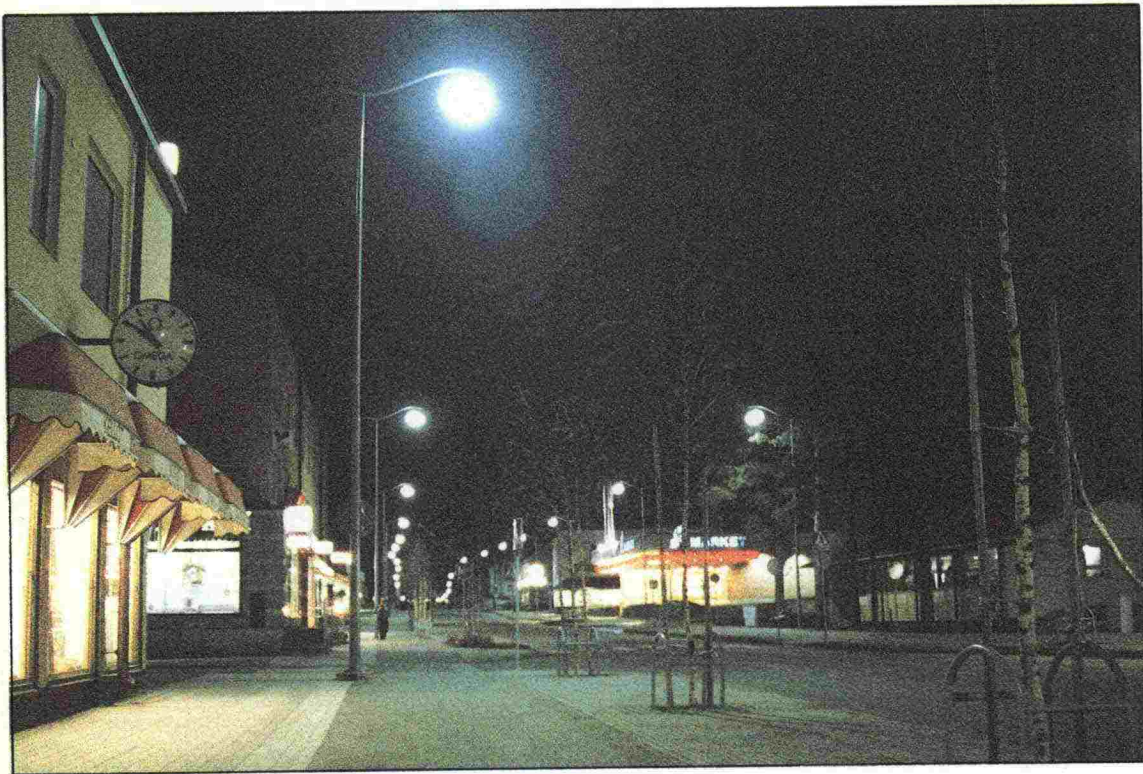
Pimeällä valaistuksen mittakaava on miellyttävä katutilaan nähden

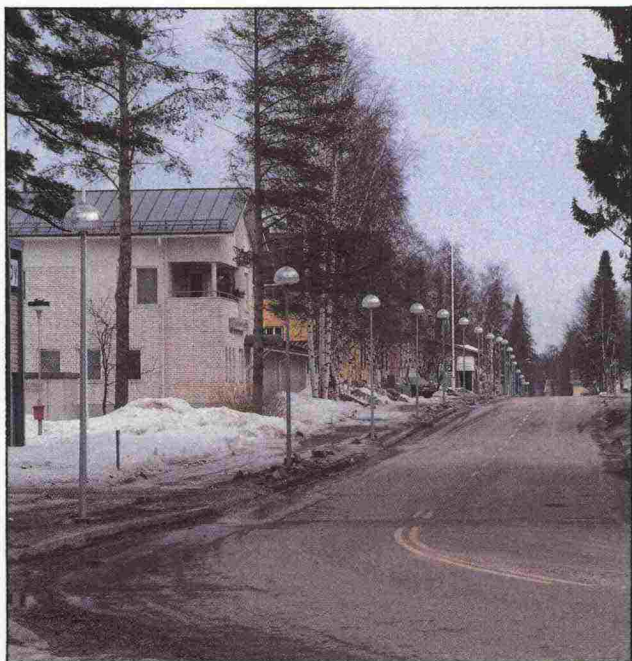
*Poikkikatuja valaistussuunnitelma muodostuu tiiviinä jonona
liiankin hallitseviksi*

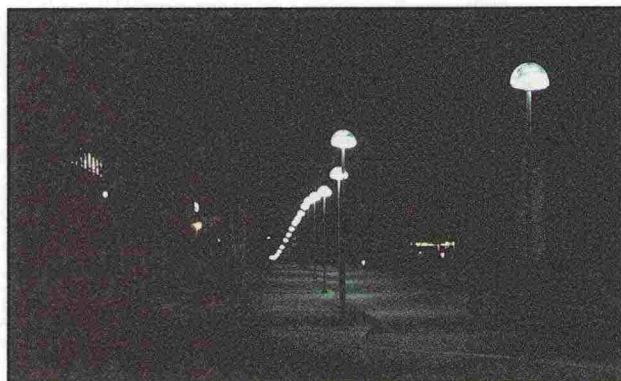
*Myös pimeällä valojohto korostuu muun ympäristökuvan
kustannuksella*

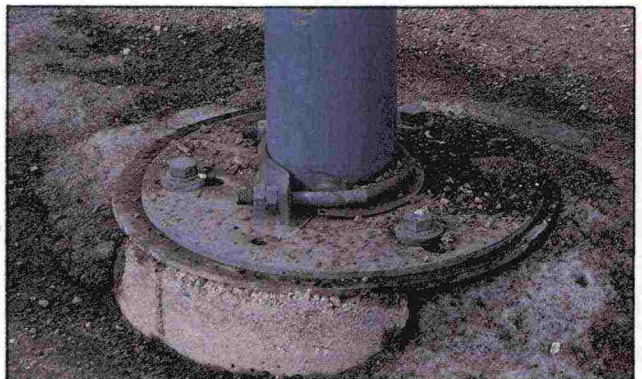
Kiinnitys on käytännöllinen mutta ikävän näköinen
